冷媒管外漏缺點：

冷媒管管槽種類：

室外機冷媒管加裝套管範例：

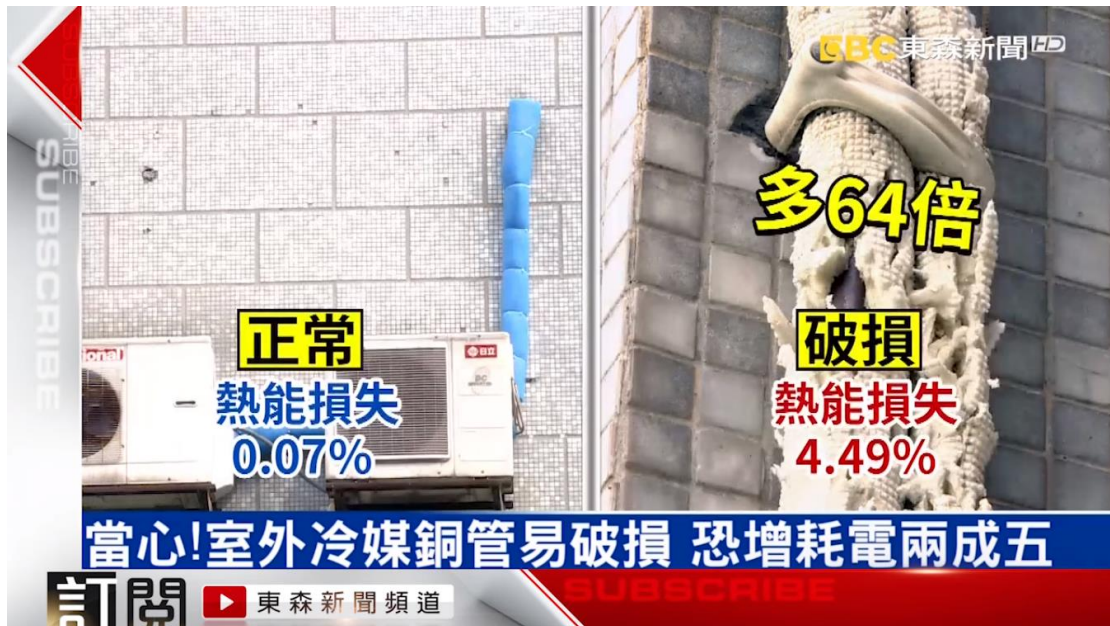
室外機日曬雨淋 3、5 年後，若未定期保養，近 8 成室外機的白色發泡管線會破損導致冷媒銅管外露，導致保溫效果降低，有漏電、漏水之虞，也會使機器節能效益降低、增加耗電約 25%，熱能損耗提升 64 倍，浪費電也浪費錢。
